ÉTUDE DE CAS

VANNES MOTORISÉES

DES VANNES MOTORISÉES POUR UNE REMISE AUX NORMES

Remise aux normes de rejets en Seine grâce aux vannes motorisée KSA.

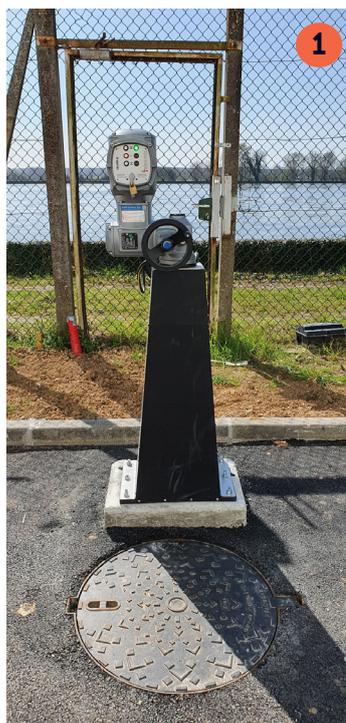
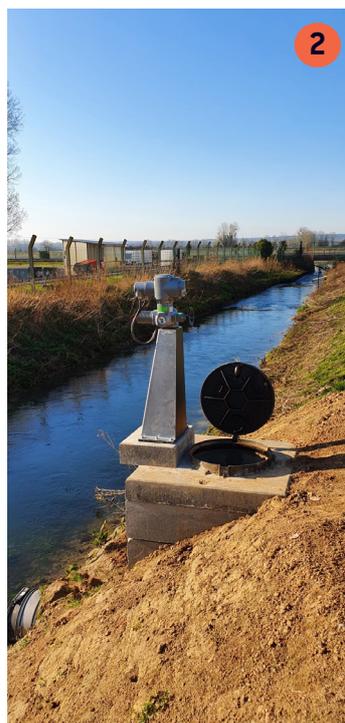
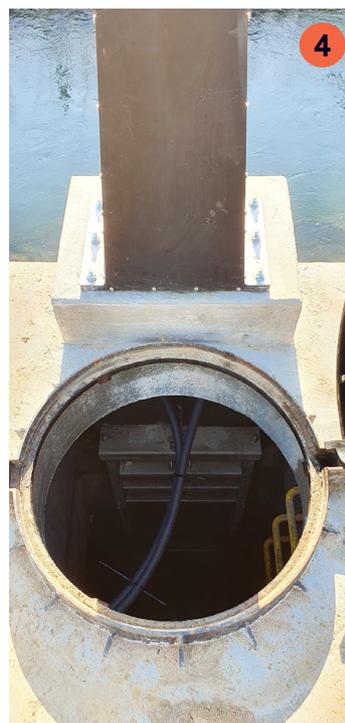
1 + 2 + 3

Exemple de trois servomoteurs sur colonnes en dehors des regards.

CONDITIONS	
SITE	CAUDEBEC-EN-CAUX 76
BESOIN	Demande de mise en conformité du réseau d'eaux pluviales par l'entreprise REVIMA à Caudebec-en-Caux (76).
SOLUTION	Mise en place de 6 vannes KSA motorisées. Les servomoteurs sont fixés sur des colonnes en dehors des regards afin de faciliter l'accès aux commandes et d'avoir un visuel sur le positionnement et l'état des vannes.

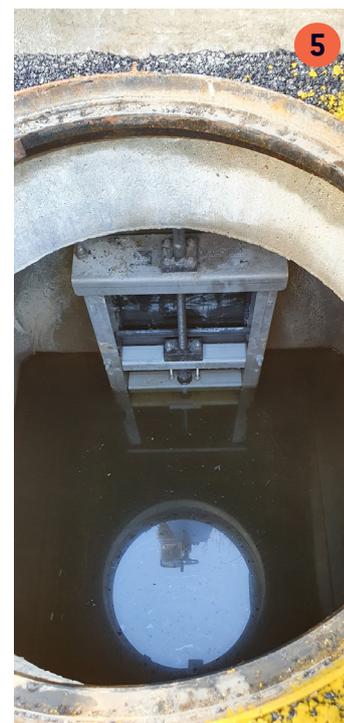
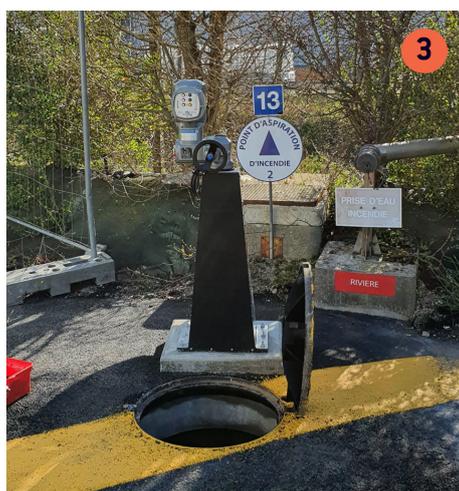
4 + 5

Vue de deux vannes KSA installées dans leur regard.
